# HALLAZGOS DE INVESTIGACIÓN

Nombre de la tesis:
<b><i>“El futuro patrimonial de los conjuntos habitacionales de principios de siglo XX en Santiago oriente, Chile”. Puesta en valor y análisis estructural de arquitectura patrimonial en albañilería de ladrillos en la Comuna de Ñuñoa. Arquitectura y Patrimonio cultural – ambiental</i></b>
Directores de tesis: Mariano Pérez Humanes y Félix Escrig Pallarés
Autora: Isabel María García García <sup>1</sup>

- Tesis doctoral defendida en la Universidad de Sevilla, España, el día lunes 15 de Diciembre de 2014.
- Programa ARQUITECTURA Y PATRIMONIO CULTURAL-AMBIENTAL (INVESTIGACION, REFLEXION Y ACCIÓN) convenio de la Universidad de Sevilla, España, con la Universidad Central de Chile.
- Departamento de Historia, Teoría y Composición Arquitectónica de la Universidad de Sevilla.

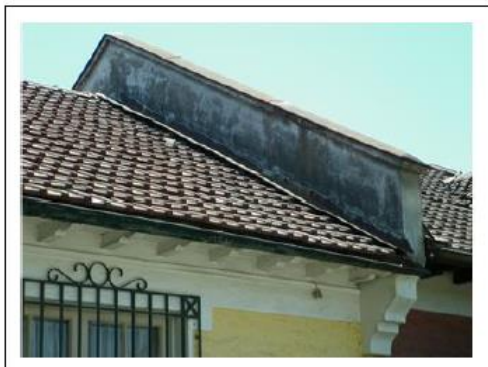
FIG. 2.150, Cortafuego de Tipos 2 y 3, Conjunto La Colmena. Imágenes: Luis Vargas
